GUブロック 車両衝突資料

GUブロック 幅400タイプ 車両衝突資料

衝突車両 普通自動車1000cc

想定速度 40km~50km

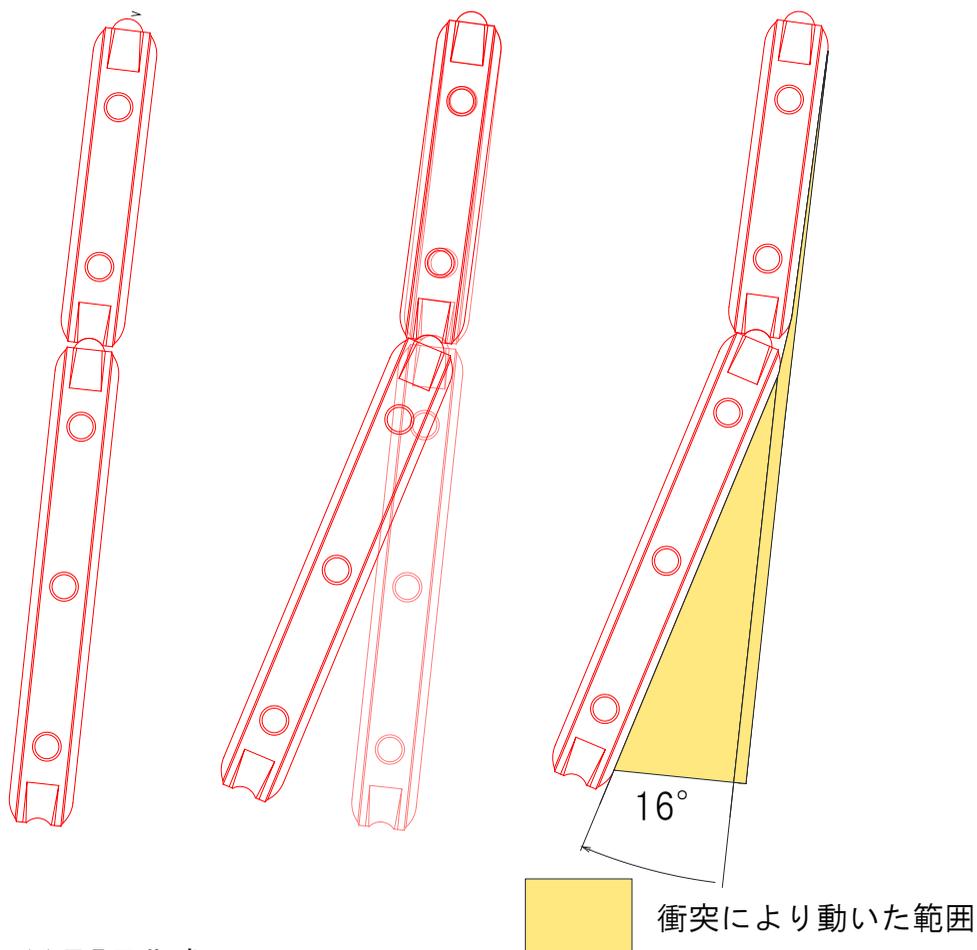
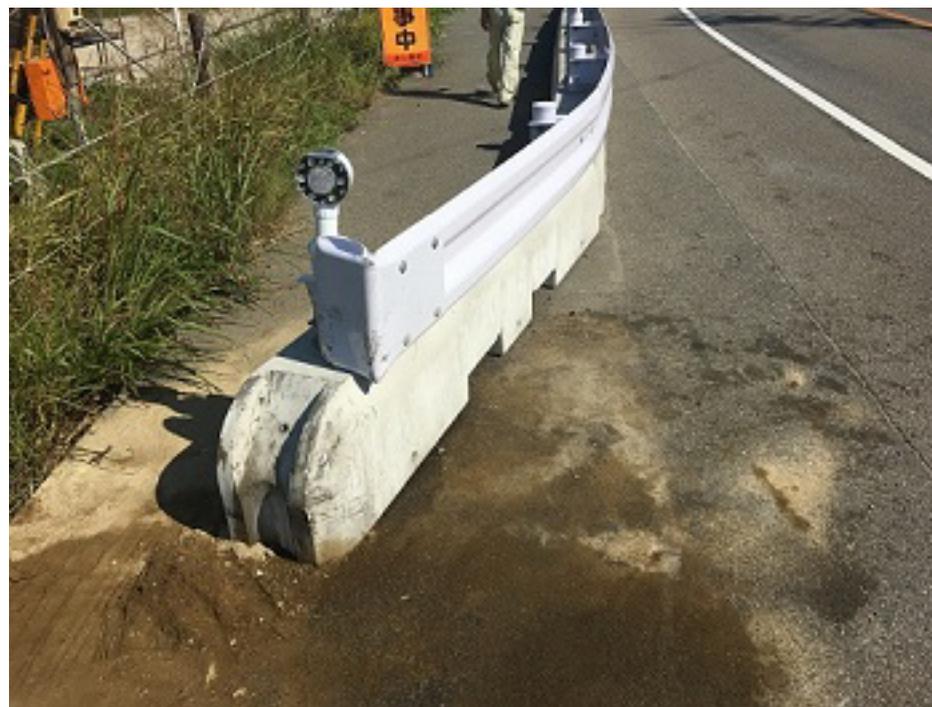
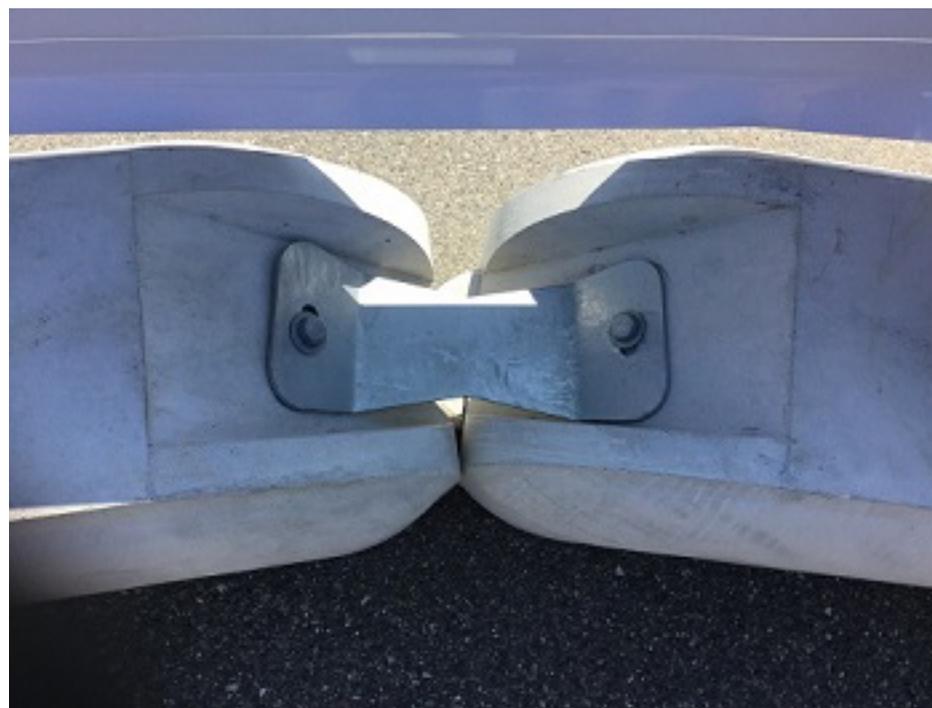
15度で製品同士が干渉しあい歩道側への移動する量を抑えている。衝突箇所の隣の製品にも動きがあり、プレートによる一体性がみられる。

ブロックの端部正面から衝突したと思われる。

衝突の影響で2本が移動したがブロック及びプレートに破損は見られなかった
また、ブロック同士が干渉し、1本当りの移動した角度は15°以内であった。
