迅速ネバールの硬化後の温水に対する変状確認結果

(株)丸治コンクリート工業所 研究開発部

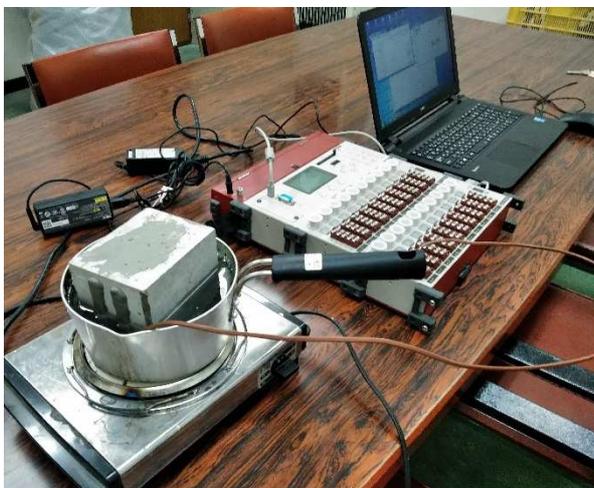
写真-1：試験全体状況

電気コンロは発熱式で300Wと600Wの切り替え式で温度上限65℃を目安にON、OFFでコントロールをした。試験状況を写真-1・2、温度変化をグラフ-1に示す。

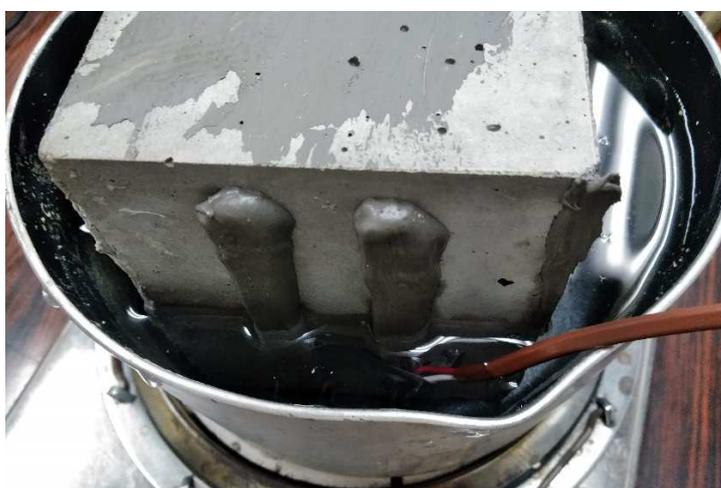
写真-2：計測状態と水没状況

鍋に迅速ネバールを塗布したコンクリート供試体を入れ、熱電対を表面にビニールテープで張り付け、データロガーで水温を3分間隔で計測した。

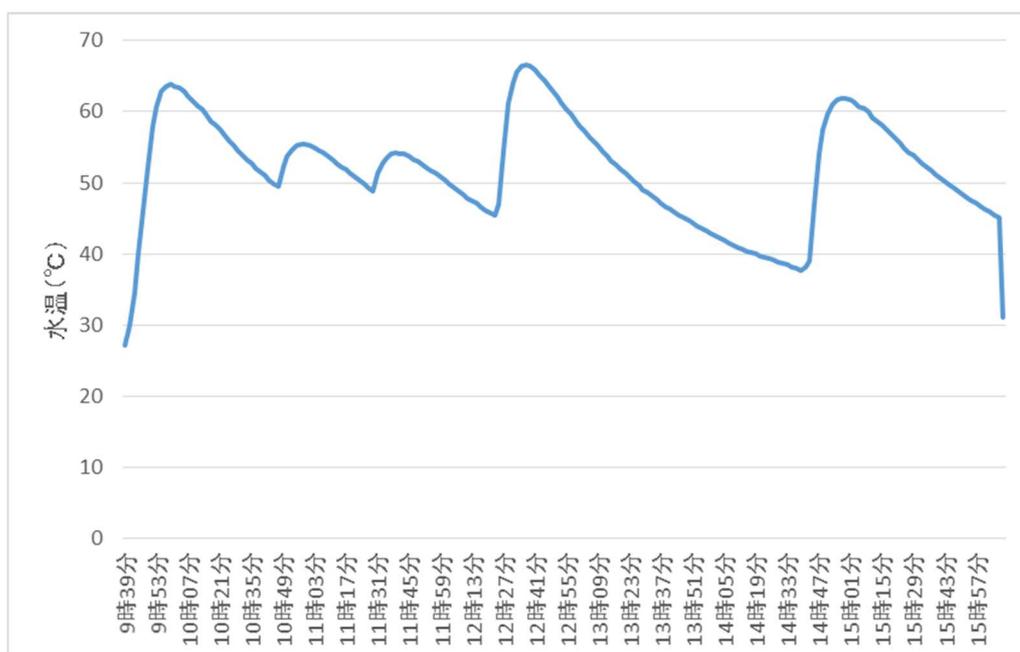
グラフ-1：水温の計測結果

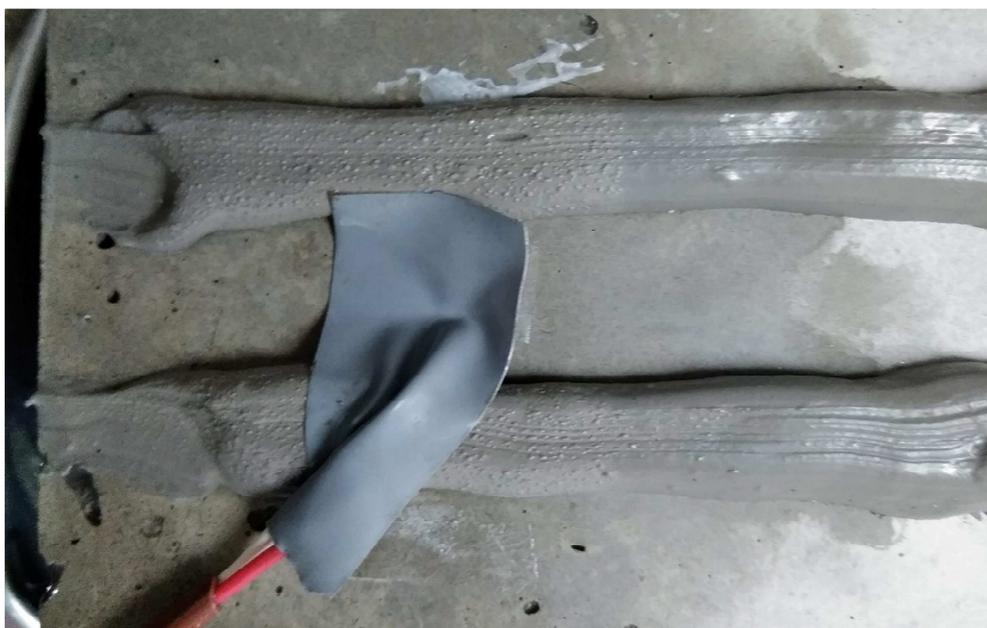
写真-3 : 14 : 20 分頃に確認した写真

写真-3 より迅速ネパールの硬化表面付近の気泡が温度上昇によりボツボツとした跡として見られる。やや、水分を吸水したようで水没していないところと比較すると色が違うことが分かる。写真-4 は、外へ出してから少し時間が経過した段階であり、元に戻りつつあることが確認できる。手で触ると水が浸透した感じは無く、劣化は無かった。

水没箇所と大気箇所の付近も付着が低下した形跡もなかった。

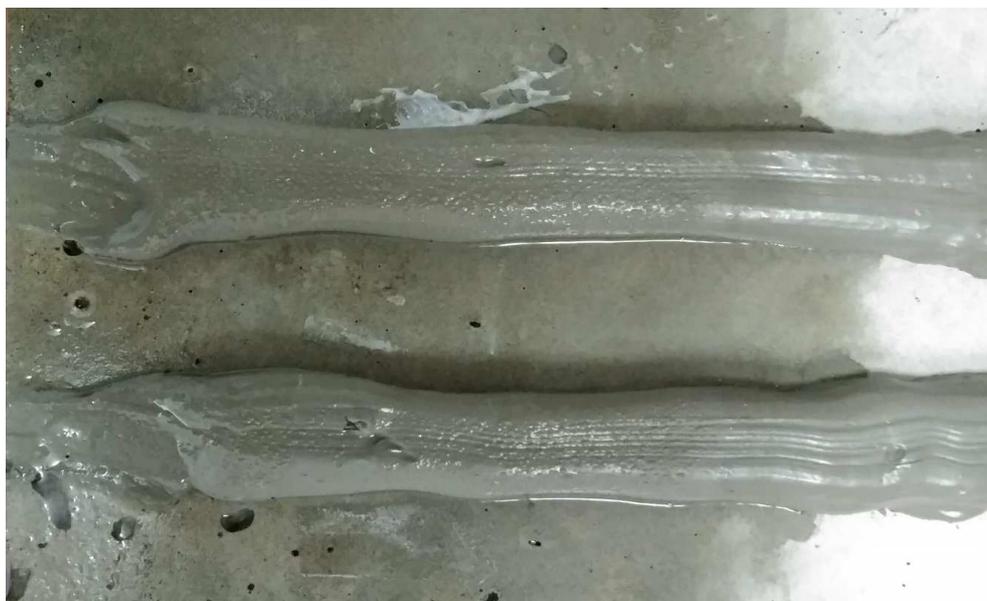
写真-4 : 16 : 10 分頃に確認した写真
